San Baudelio de Berlanga (Soria): la reposición de las pinturas murales de la «palmera»

MARGARITA GONZÁLEZ PASCUAL¹
Instituto del Patrimonio Histórico Español

El objetivo principal de este artículo es dar a conocer la intervención realizada sobre las pinturas trasladadas de la bóveda nervada de la iglesia de San Baudelio (Casillas de Berlanga, Soria) para su reubicación en su contexto original.

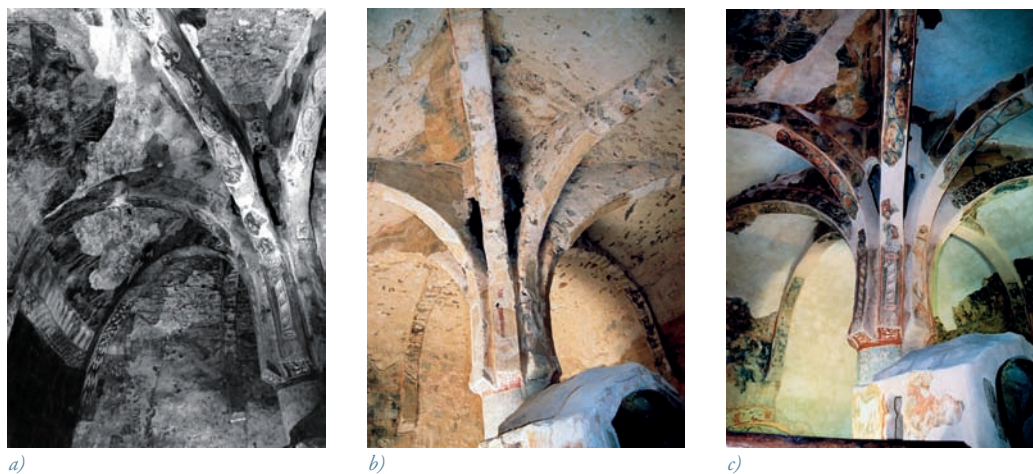
Entre las enjutas de los arcos, coronando el fuste del pilar, se construyó un insólito cubículo interior con bovedilla de nervios entrecruzados de tradición hispanoárabe, de 2,15 m de altura, que se comunica con el exterior por ocho lumbreras rematadas por pequeños arcos de herradura (fig. 1).

Figura 1. Vista de la «palmera»: a) Situación antes del arranque, en 1965; b) después de retacar la bóveda, en 2001; c) una vez reubicadas las pinturas, en 2002. Fotos del IPHE.

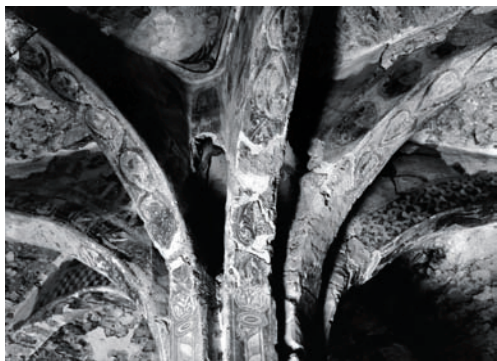
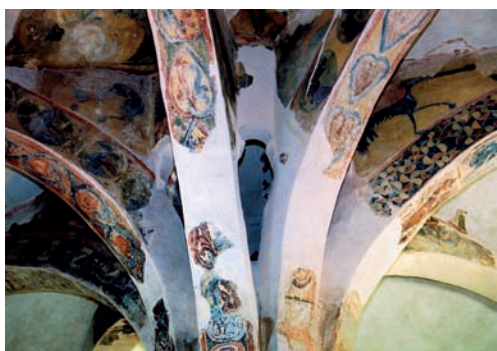
Figura 2. Detalle de la «palmera». Estado de conservación antes del traslado de las pinturas, en 1965, y después de la reubicación, en 2002.

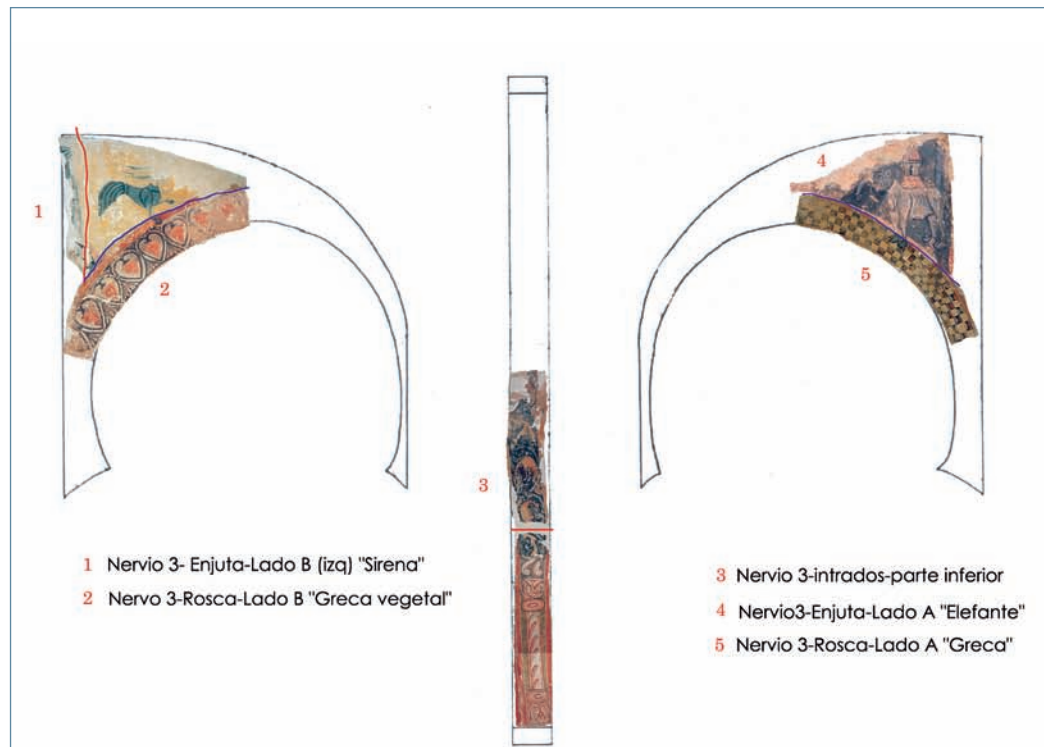
Dibujo 1. Localización de fragmentos. Nervio 3

Dibujo 2. Localización de fragmentos. Plementos 1 y 2

Figura 3. Restitución de los fragmentos pictóricos del nervio 3 y de los plementos 1 y 2 (Coresal, 2000-2002).

En el caso de las grandes composiciones de los plementos, debido a sus dimensiones, éstas fueron divididas en cuatro (plementos 5, 7 y 8), tres (plementos 4 y 6) y, excepcionalmente, en un solo fragmento (plemento 1). Esta última pieza de 375 x 170 cm, nos ocasionó un problema de manejabilidad a la hora de su instalación in situ obligando a fraccionarla en cuatro partes (fig. 3, dibujo 2).

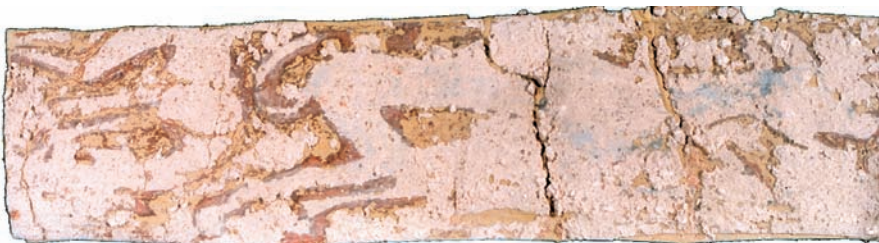
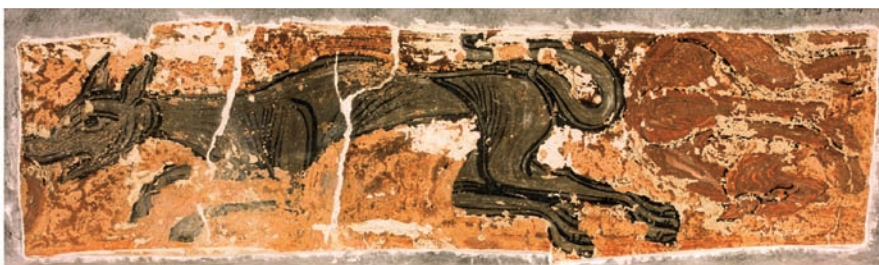
Figura 4. Fragmento de pintura (IPHE, 1999): a) anverso con el siglado sobre las telas de arranque; b) reverso de la pintura strappada; y c) anverso de la pintura una vez transferida al nuevo soporte de reemay.

Cada uno de los fragmentos fue siglado según el espacio original que ocupaba previamente fotografiado desde diferentes puntos de vista. Esta documentación de archivo ha sido totalmente imprescindible para el estudio de ubicación in situ, ya que, al carecer del oportuno plano de arranque, desconocíamos con exactitud la correcta ubicación y orientación de los fragmentos. Por lo tanto, a priori, fue imposible plantear un método de remontaje sin antes desentelar las pinturas y ver su capa pictórica, para así buscar su situación en dichas fotografías (fig. 4).

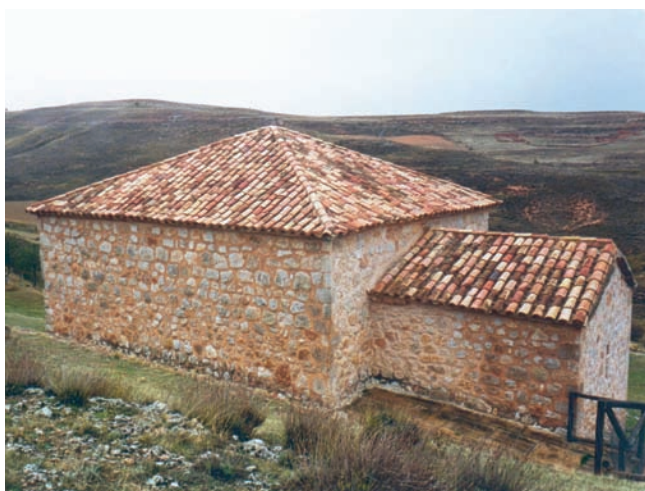
Concluida la mencionada actuación de traslado de las pinturas de la bóveda, en 1966, se iniciaron importantes medidas de conservación en el monumento. Mencionamos –por su importancia– el refuerzo de los arcos de la palmera, la reposición de la cubierta y la construcción de una cámara bufa alrededor del edificio (Arenillas, 1966). Esta solución constructiva se ideó tanto para paliar las humedades producidas por filtraciones y escorrentías provenientes del terreno en pendiente, como para evacuar las aguas procedentes de la cubierta mediante sumideros y canalizaciones. Siendo totalmente necesario, debido a que la ermita se asienta a media ladera sobre un desmonte tallado en la masa rocosa calcárea, quedando, en consecuencia, semienterrada la parte inferior de los tres muros (noreste, sureste y suroeste) (figs. 5 y 6).

Figura 5. Enclave de la ermita a media ladera (foto Yusta).

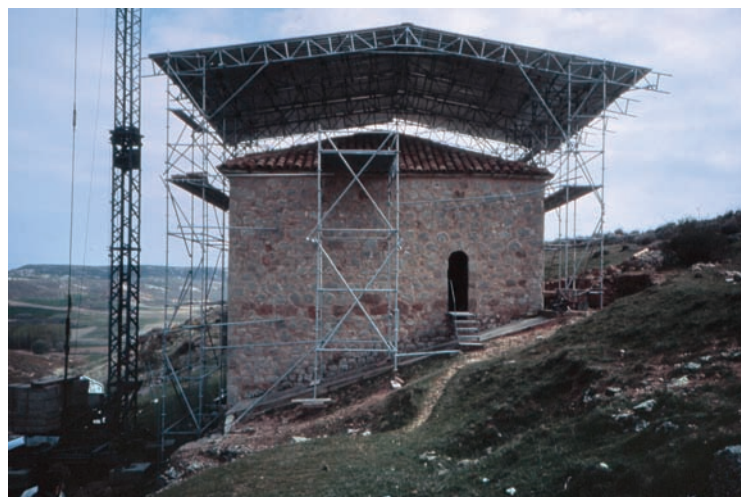
Figura 6. Instalación de una sobrecubierta de andamio para permitir la restauración arquitectónica (foto Yusta, 2000).

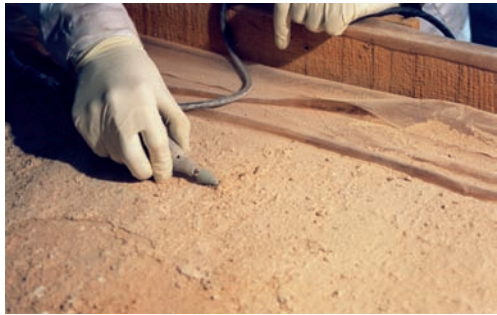
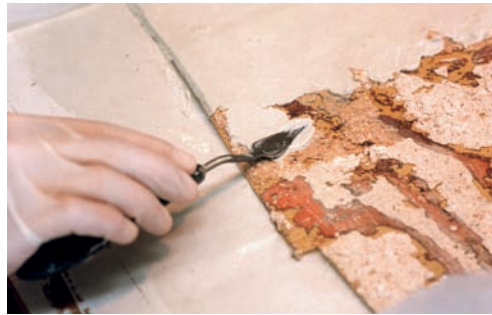
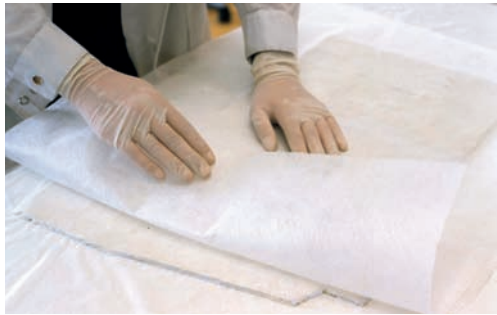
Figura 7. Proceso de transferencia (IPHE, 1999): a) regularización del reverso con torno (foto: Coresal); b) aplicación de una fina capa de mortero; c) adhesión del soporte textil sintético; y d) retirada de las telas de arranque.

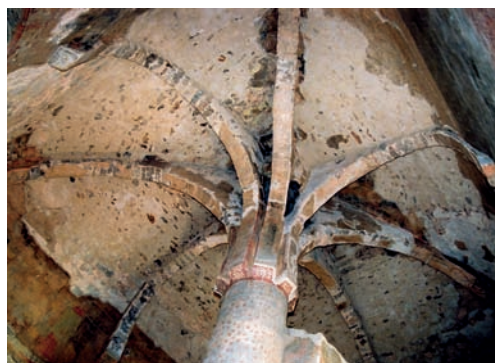
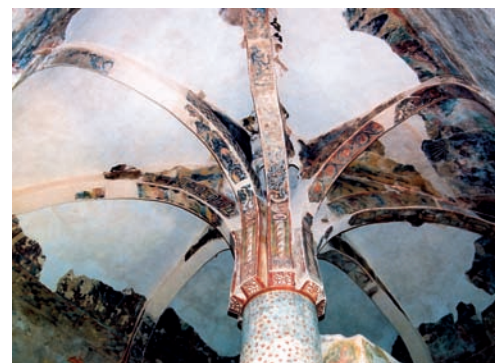
Figura 8. Consolidación del intradós, en 2001 y la bóveda tras la reubicación de las pinturas, en 2002.

Concerniente a la consolidación estructural de la bóveda, se rellenaron con mortero de cal tanto las grandes oquedades, como las grietas más profundas. Al mismo tiempo, se acuñaron las piezas que forman la plementería con el fin de dar continuidad y contrarrestar los posibles empujes. De esta forma, se preparó el soporte sobre el cual se iban a colocar las pinturas (fig. 8).

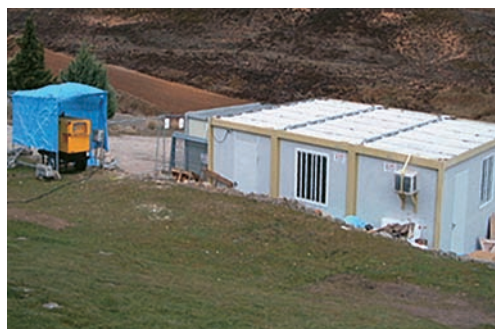
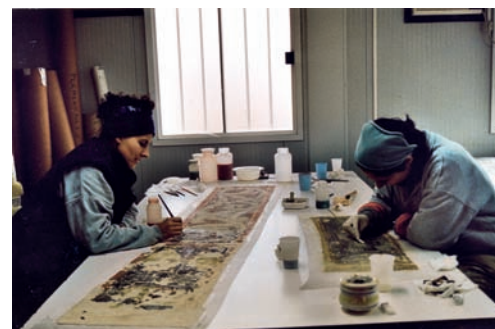
Figura 9. Trabajos in situ: Instalación de las casetas de obra y preparación de los fragmentos antes de su reubicación (fotos Coresal, 2001).

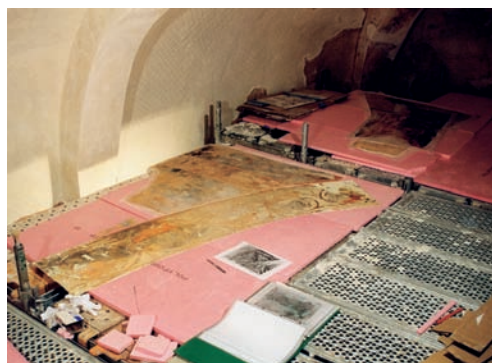
Figura 10. Estudio de situación de los fragmentos cotejando con las fotografías de 1965 (foto Coresal, 2001).

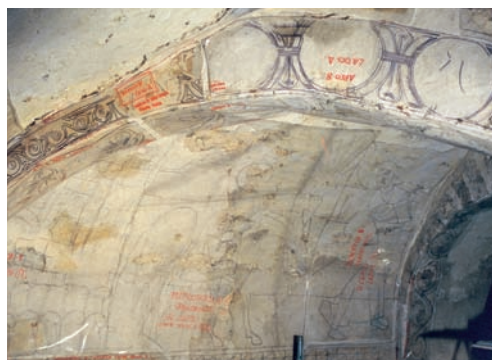
Figura 11. Calcos de situación (foto Coresal, 2001).

Para el replanteo fueron de gran utilidad el empleo de calcos, a escala real, de cada panel, lo que permitió definir el nivel de enrasado de las superficies irregulares y curvas, que iban a recibir las pinturas transferidas (fig. 11).

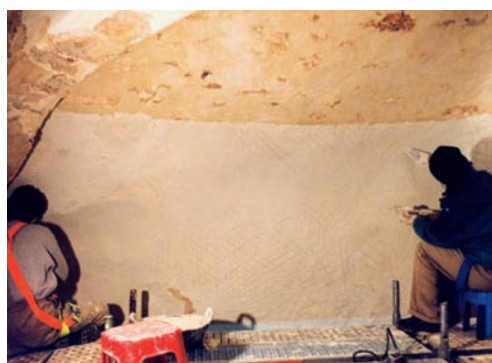
Figura 12. Aplicación y rallado del mortero de nivelación (foto Coresal, 2001).

Así, se decidió que el nivel superficial donde se debía realizar la unión sería el denominado por nosotros «nivel de impronta». En consecuencia, en aquellas zonas con pérdida de mortero original, y en las resanadas¹⁹, hubo que proceder a enlucir de nuevo para recuperar la rasante perdida y regularizar los planos. Se empleó un mortero de cal hidráulico con dos granulometrías diferentes —mezclados al 50%— (Sicof® EM-304, grano fino, y EM-392, grano medio). Sobre este reenlucido, ya seco, se presentaron —de nuevo— las plantillas y se dibujó el perímetro de los fragmentos, procediendo, seguidamente, a la adhesión de las pinturas (fig. 12).

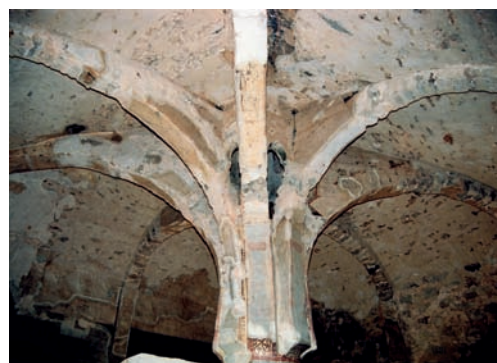
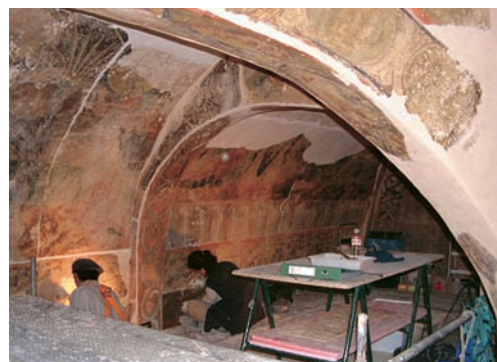
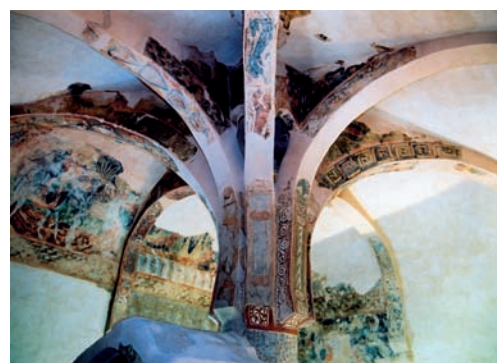
Figura 13. Proceso de reubicación: a) retacado de la bóveda; b) fragmentos adheridos con las líneas de unión todavía visibles (foto Coresal, 2001), y c) montaje final.

El método de montaje elegido fue la adhesión directa al muro mediante una resina sintética epoxídica de polimerización rápida (Araldit® rápido), espesada adecuadamente con una carga inerte (marmolina impalpable). El adhesivo fue aplicado sobre las dos caras de contacto, es decir, tanto sobre la superficie del muro enlucido —previamente rallado—, como sobre la tela del reverso de la pintura transferida. En este caso, el *Reemay* actúa como capa de intervención, ya que se-

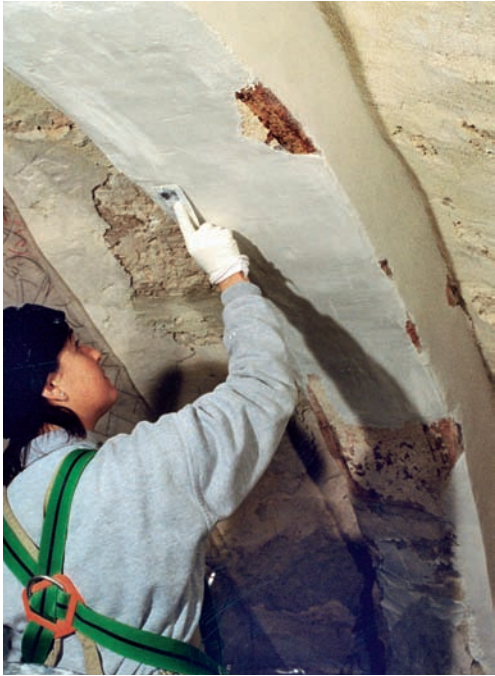
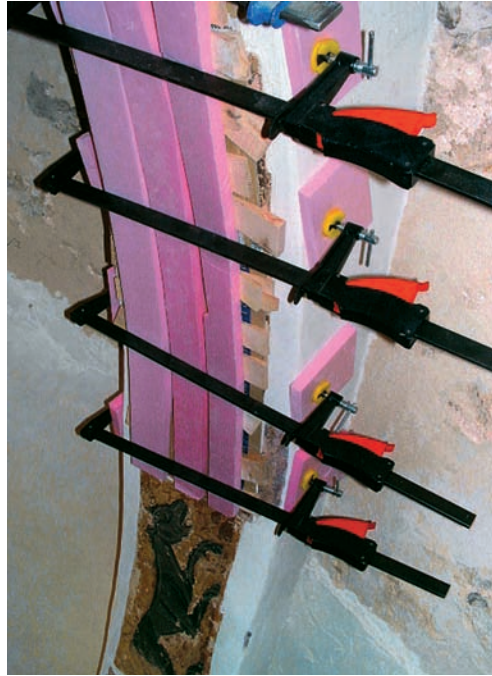
Figura 14. Proceso de adhesión en los nervios: a) preparación de la base con mortero de nivelación y b) sujeción con gatos de los fragmentos adheridos (fotos Coresal).

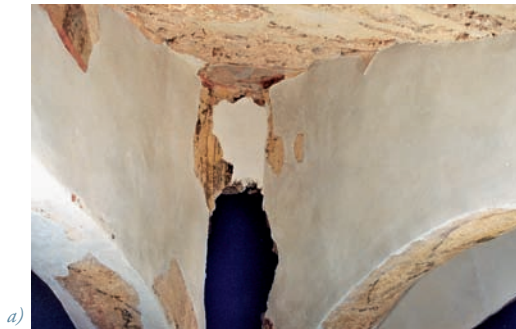
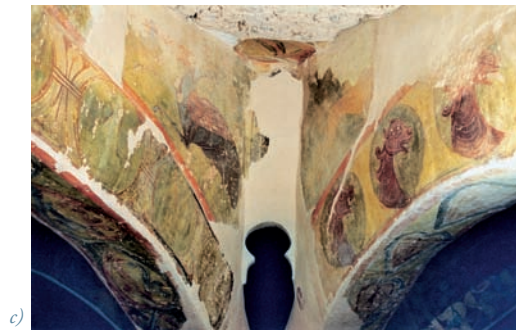
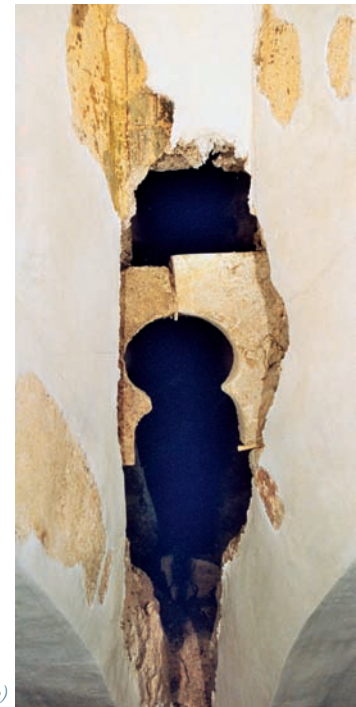
Figura 15. Proceso de reconstrucción de un arquillo: a) aplicación del mortero de nivelación; b) reconstrucción del arquillo con toba calcárea; y c) reubicación de fragmentos (fotos Coresal).

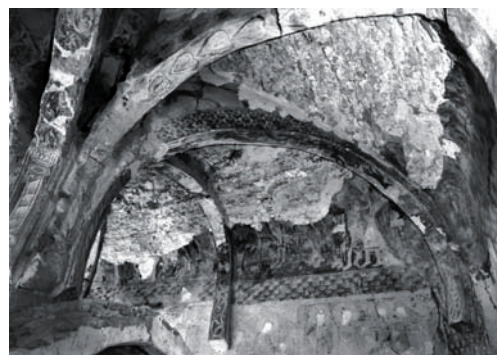
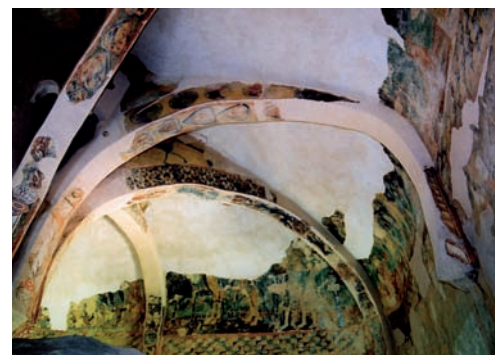
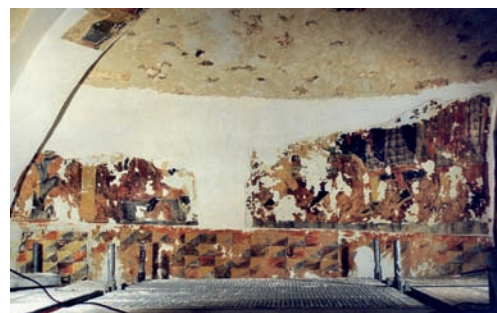
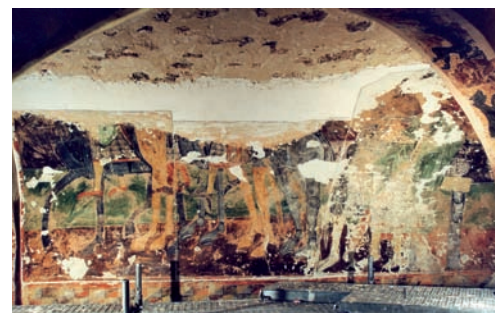
Figura 16. Proceso de reubicación en los plementos: a) situación antes del arranque en 1965 y b) montaje final (fotos IPHE); c) proceso de amorterado con los fragmentos adheridos «La adoración de los Reyes Magos» y d) «La cabalgata» (fotos Coresal).

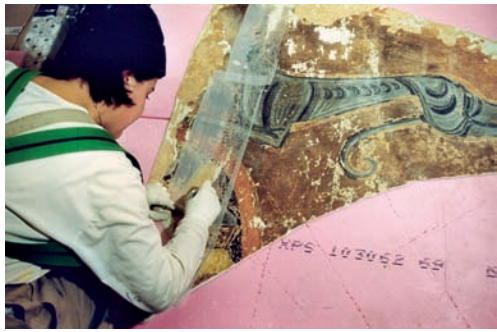
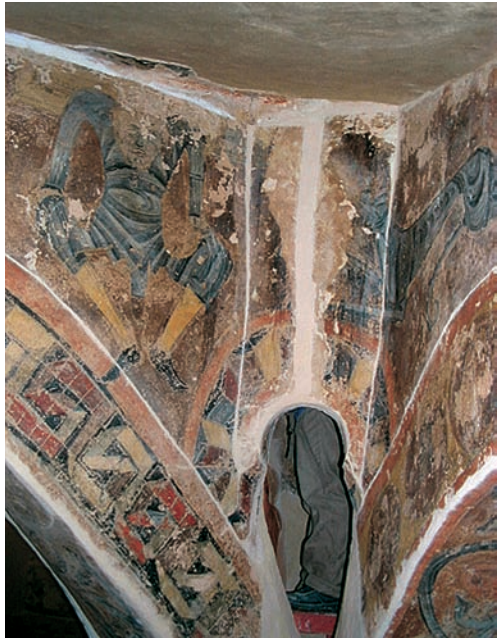
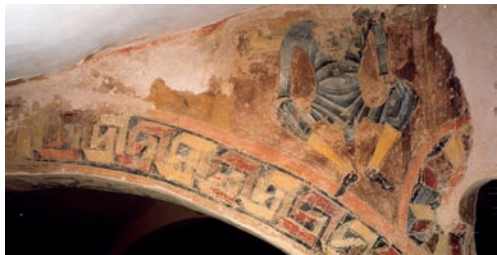
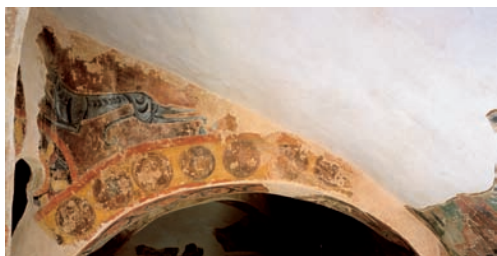
Figura 17. Proceso de adhesión en los nervios: a) corte adicional de un fragmento; b) fragmentos adheridos con las líneas de unión visibles (fotos Coresal), y c) y d) montaje final (fotos IPHE).

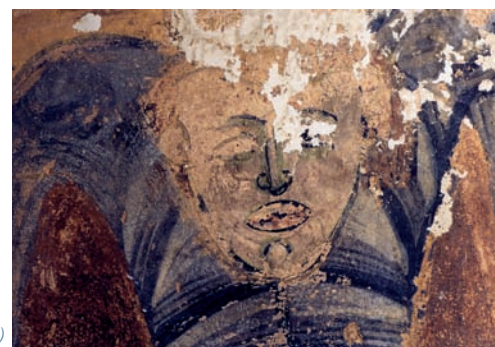
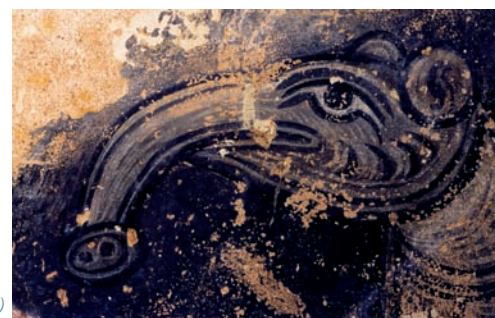
Figura 19. Detalle del rostro de la figura «Cagón» y detalle de las pinceladas del silueteado y luces de la cabeza del «Elefante».

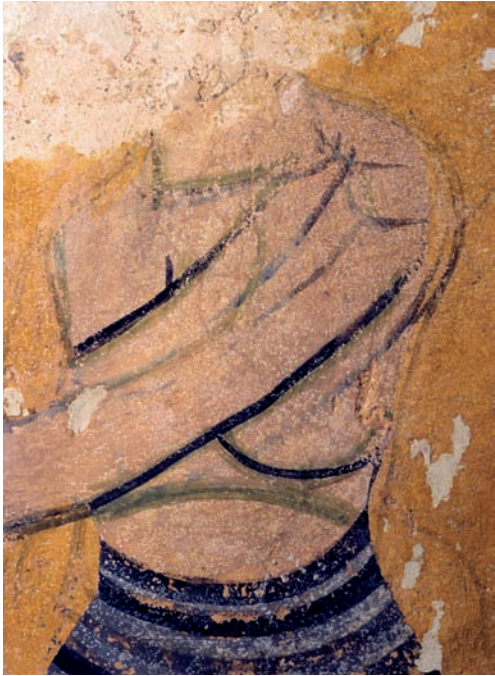
Figura 20. Técnica pictórica. Detalle del modelado: torso del centauro.

por Frinta en el friso bajo (cacerías y santos del ábside) (Frinta (1964, pp. 9-13). Para el tratamiento anatómico de los rostros y cuerpos desnudos, los rasgos se realizaron con líneas en negro y las sombras se modelaron con veladuras en verde³⁰ (figs. 20 y 21).

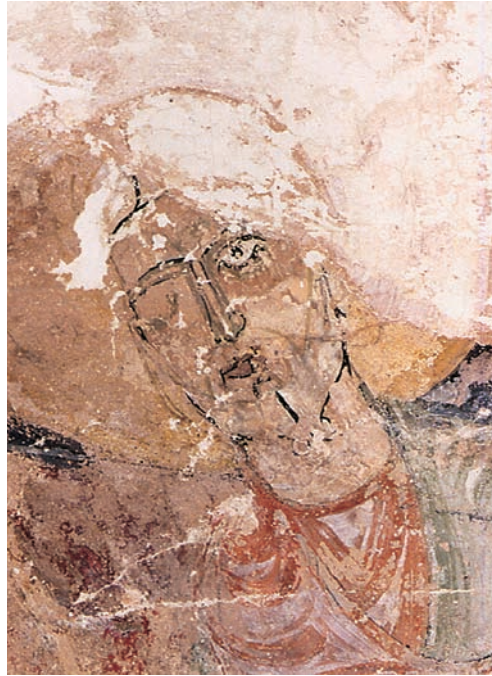
Figura 21. Técnica pictórica. Detalle del modelado del rostro de San José, «Huida a Egipto».

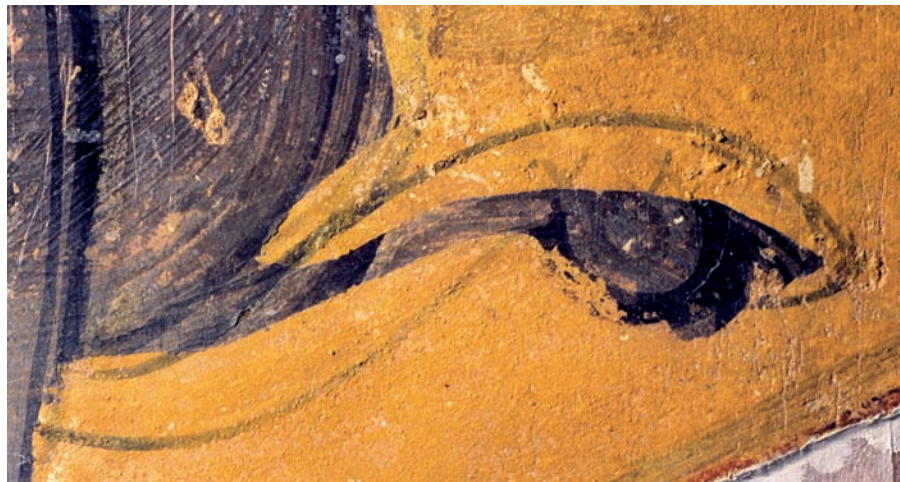
Figura 22. Detalle del dibujo preparatorio: pata de la sirena.

- Existe un dibujo preparatorio trazado en negro directamente sobre el *intonaco* fresco, visible en aquellas zonas donde se ha perdido la capa pictórica superior. Para algunas de las grecas geométricas se dibujó un cuadrículado previo. No se han detectado incisiones, ni tampoco puntos de compás, los círculos se realizaron trazando dos arcos con auxilio de una cuerda (fig. 22).
- Las pinturas presentan importantes alteraciones y desigualdades cromáticas, por lo que a simple vista puede causar una falsa percepción del color original. Las principales razones de este estado de conservación son el desgaste y pérdida de las

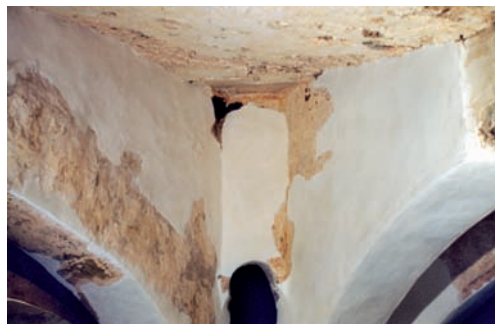
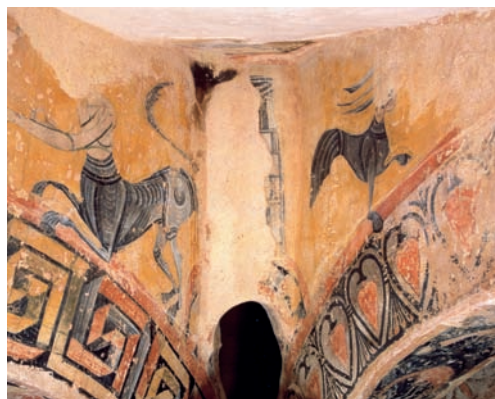
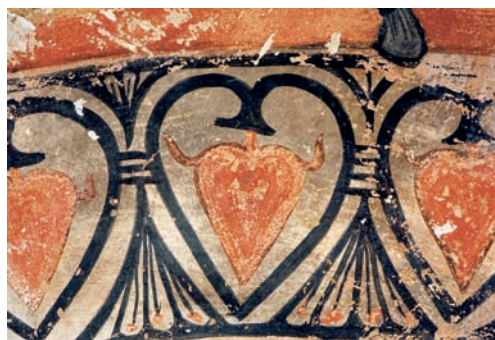
Figura 23. Montaje de fragmentos: a) reenlucido de la superficie; b) adhesión; y c) detalle del motivo vegetal.

capas superficiales, debido a su débil fijación al ser aplicadas sobre el *intonaco* ya seco y/o al temple; la inestabilidad química de ciertos pigmentos con el consiguiente cambio de tonalidad y, entre otras, las manchas «en escorrentía» por la deposición de aquellos pigmentos —situados en un nivel superior— que han sido disueltos y arrastrados por acción del agua filtrada (fig. 23).
